关于湘 X 辉煌风电场的调研报告

就贵司全资子公司湘 X 创业风力发电有限公司开发的辉煌风电场投产后所涉安全运营问题，根据贵公司的安排，顾问律师与贵公司工程建设部人员、安全管理部门人员及风电场场长等相关人员一起于 2023 年 7 月 6 日对辉煌风电场进行了现场调研。现将调研情况及相关意见报告如下：

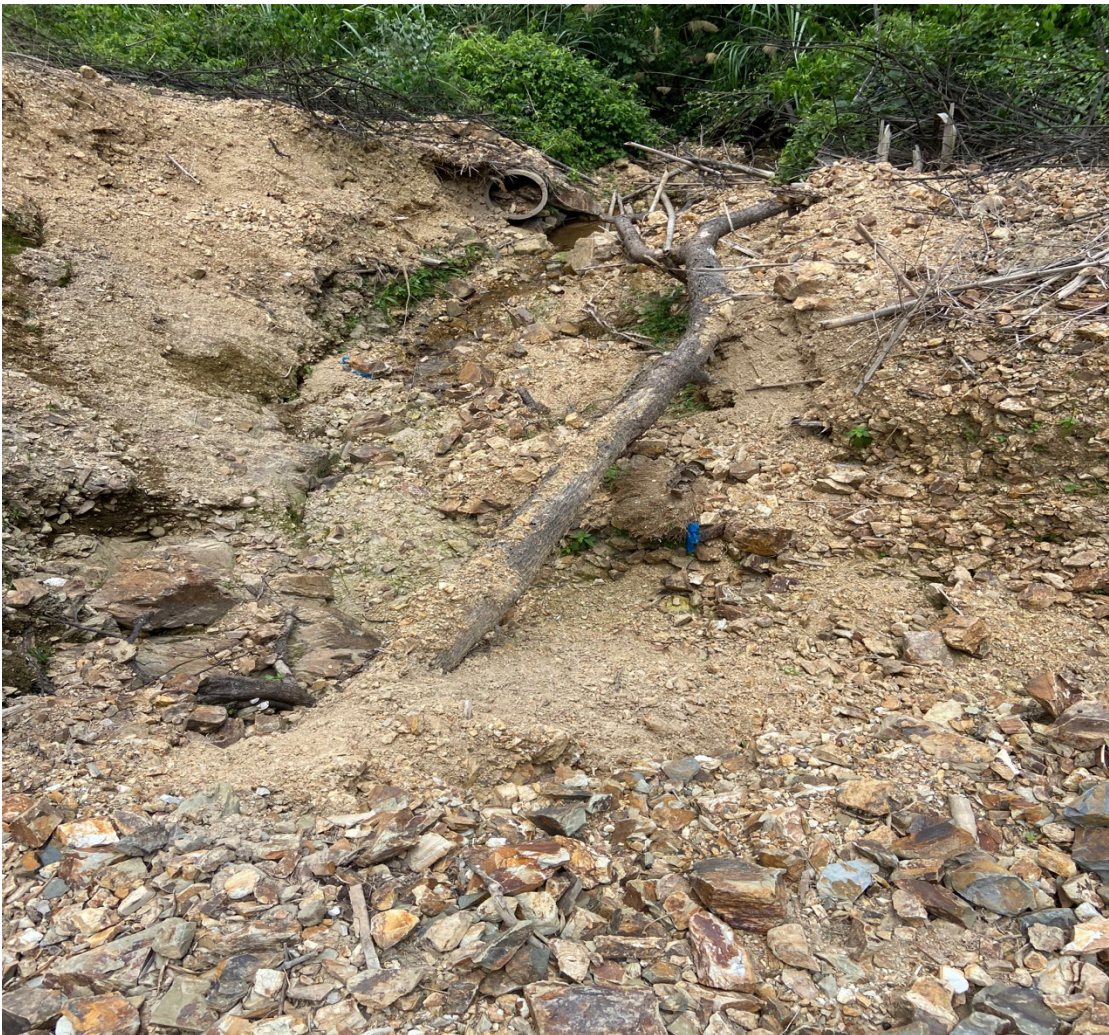
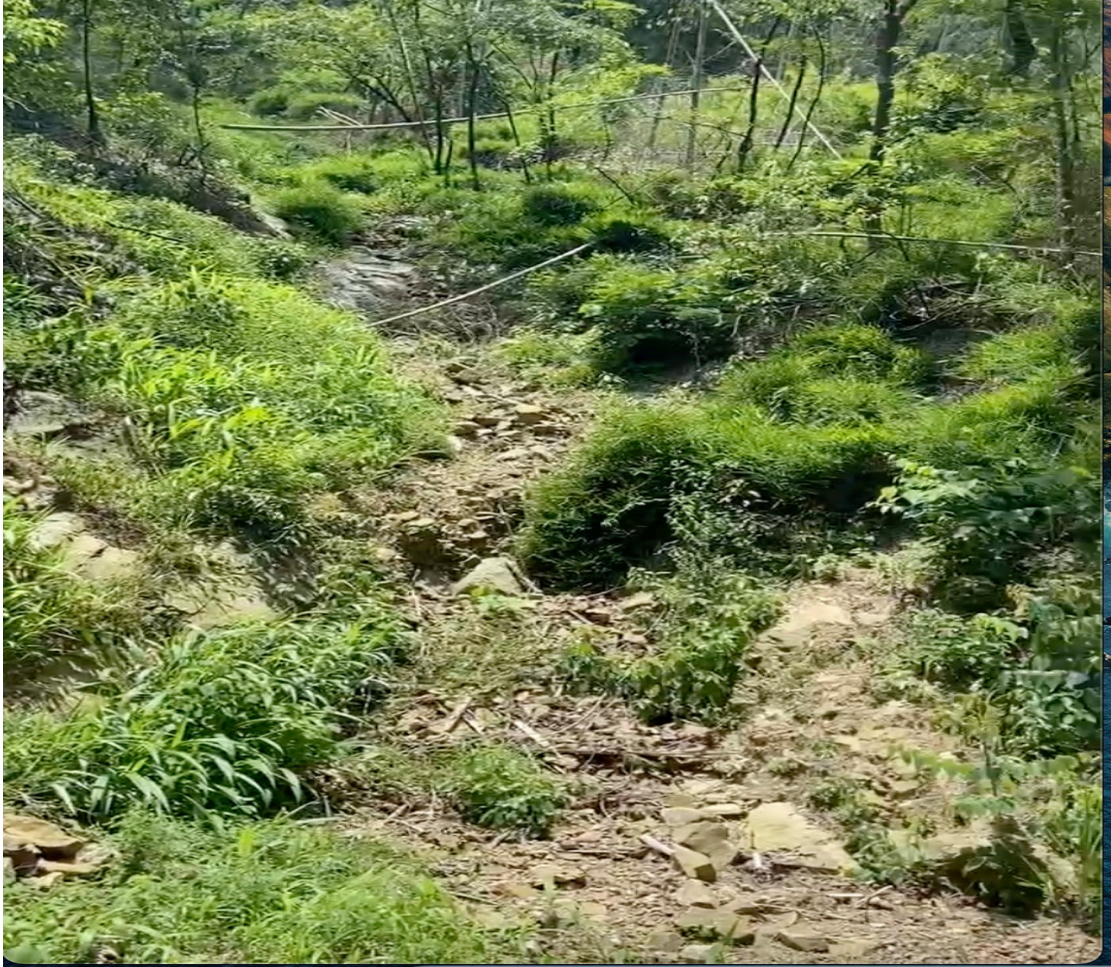
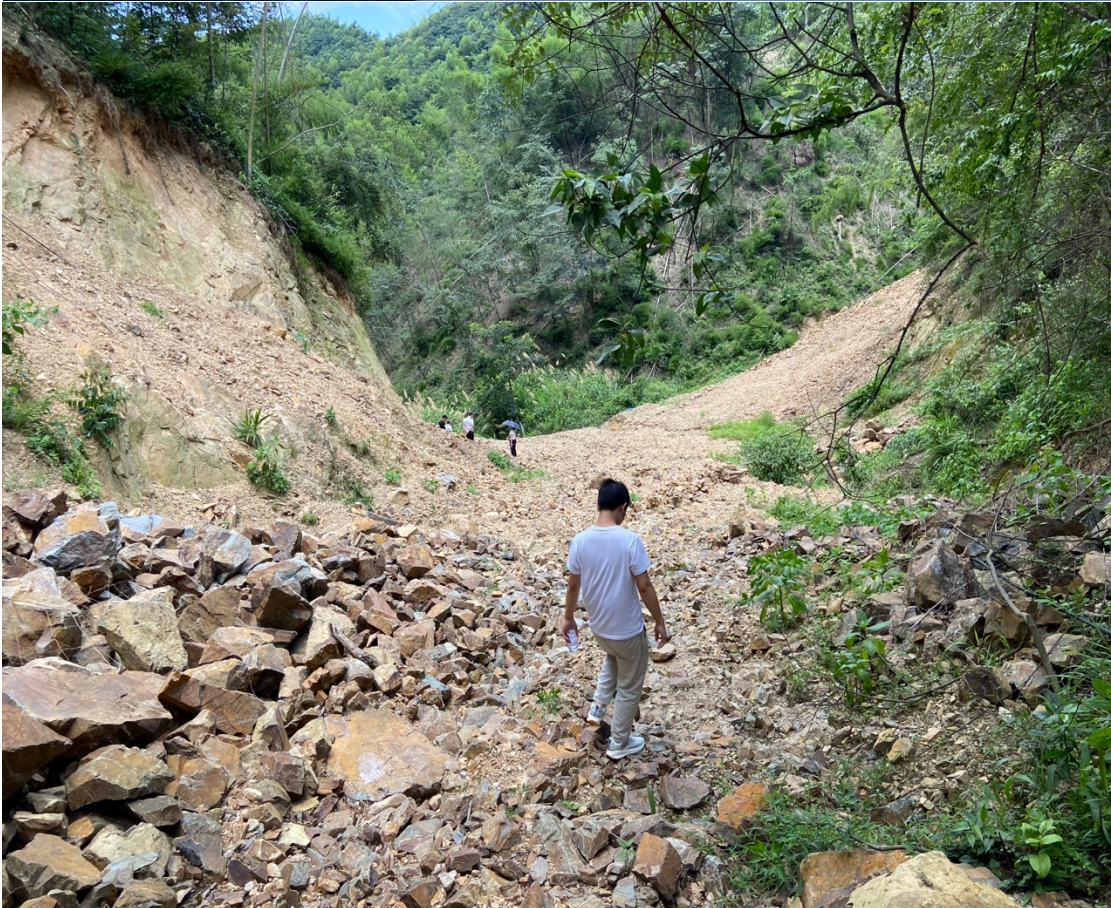
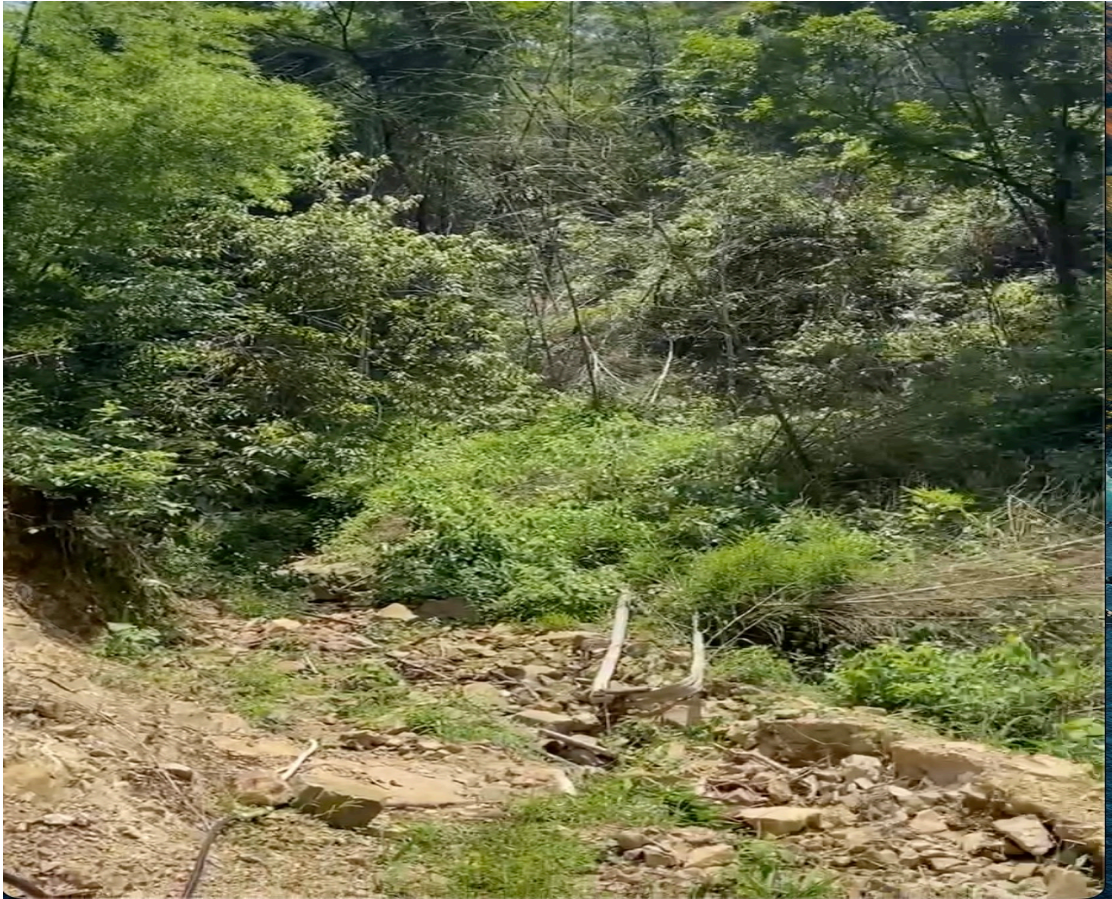
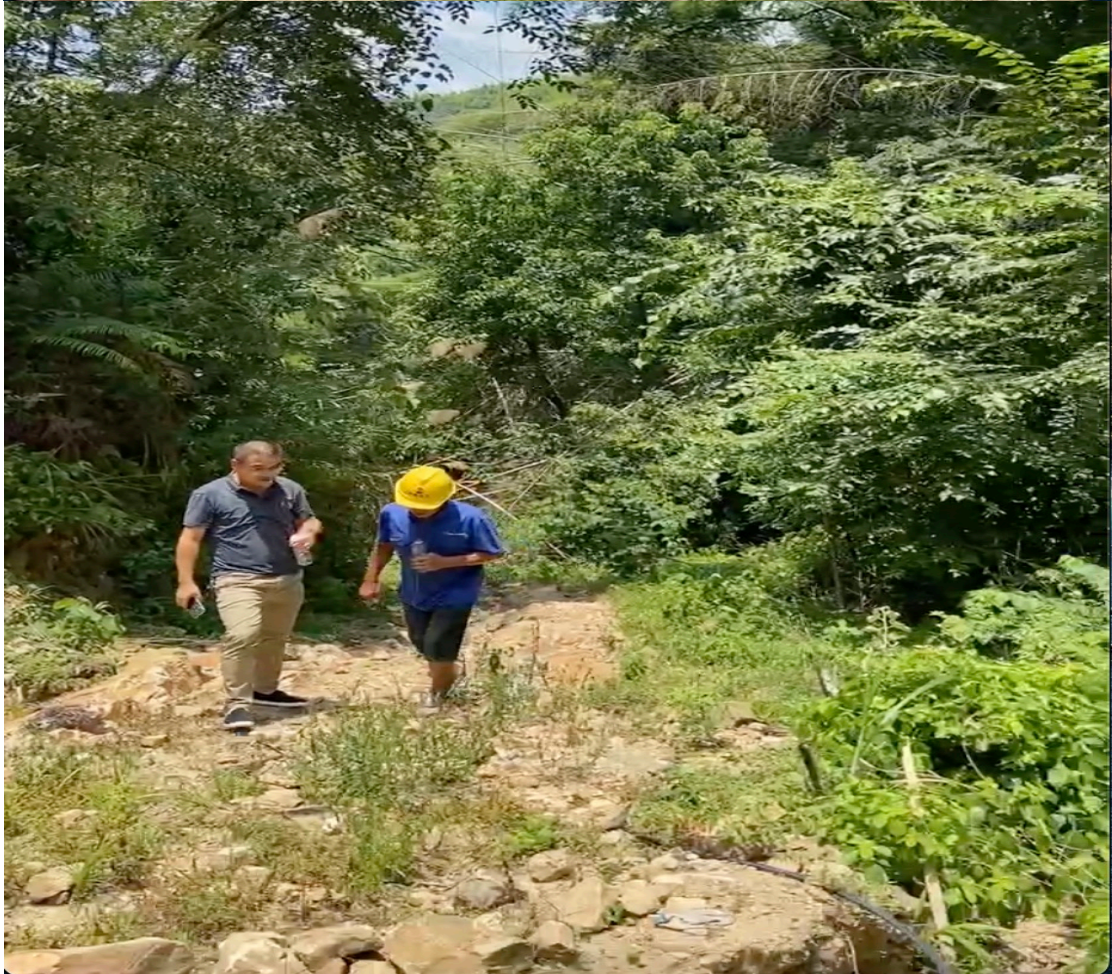
1、关于山体滑坡和泥石流的现场图

4、双风村四斗湾组、大塘冲组多处山体滑坡；

5、双风村瓦屋组、大塘冲组山塘被泥石流污染

项目公司介绍现场有当地村民采石情况发生，山体滑坡和泥石流发生与风机机组没有直接关联关系，顾问律师同意项目公司意见。

如不能协商解决，建议项目公司与当地镇政府（或村委会）共同委托一家有资质机构对山体滑坡成因进行鉴定，并根据鉴定结果确定修复责任主体。

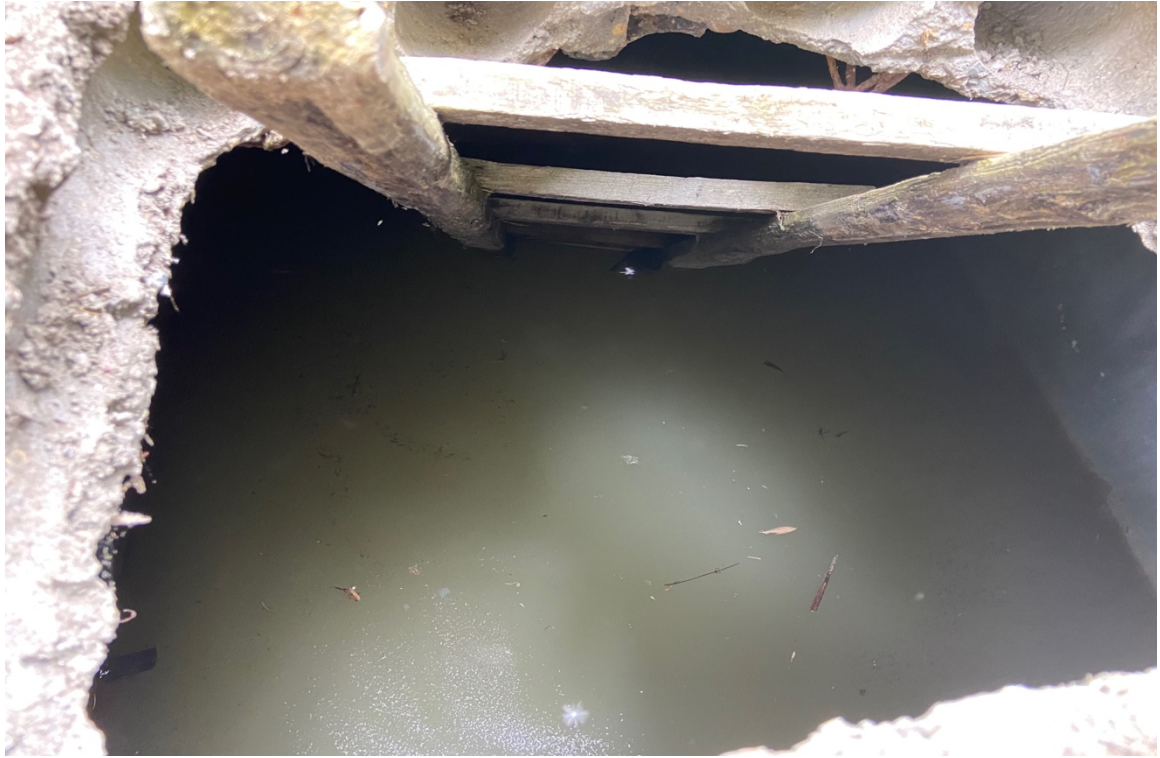
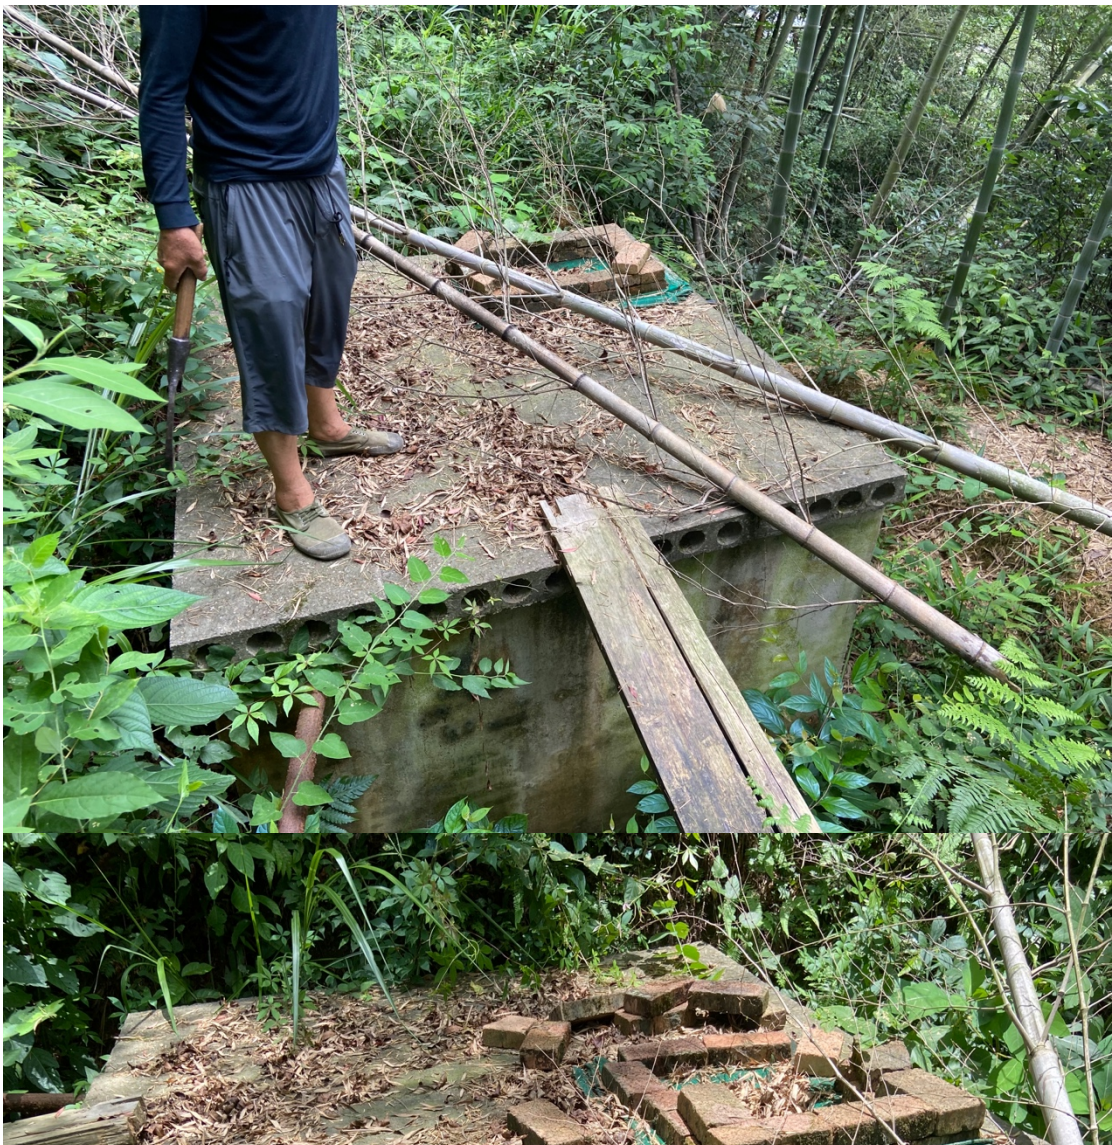
(1) 已废弃的老水井

双风村娥形组居民唐 X 利反映生活水井浑浊。

2、关于唐X利水井的现场图

从现场看，该废弃水井深约 2 米，现水深约 1.2 米，井面加盖水泥预制板，类似于修建房屋式的砖混垒砌的集水井，修建成本不高。

项目公司介绍，风电场施工期间，施工单位曾就受影响水井的 33 户居民（含唐 X 利本人）签订了相关补偿协议，按每口水井 1000 元已批量合计补偿 3.3 万元。该 3.3 万元费用已用于新修水井，由该 33 户居民共用，新水井自来水已通到唐 X 利家。

项目公司介绍，唐 X 利最近主动降低要求，想要 3 万多元补偿。鉴于唐 X 利已签订补偿协议，饮用水问题已经得到解决，故其新提出无理要求理应被拒绝。

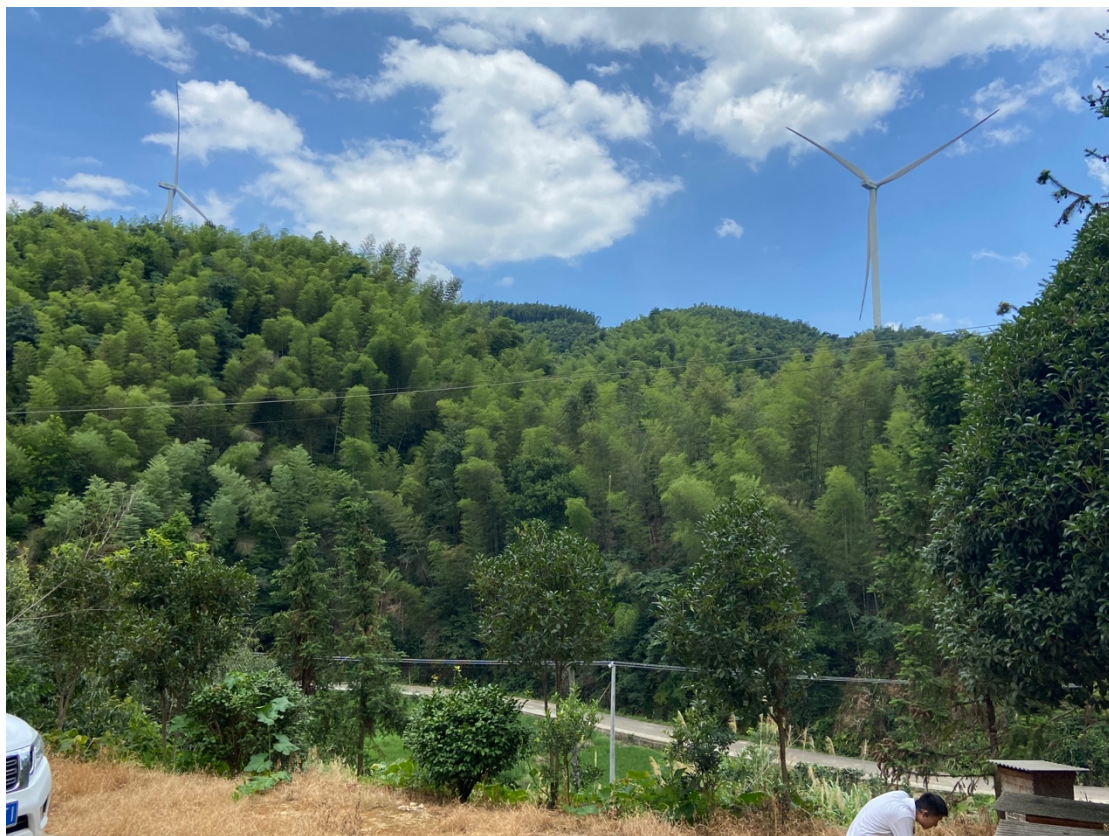
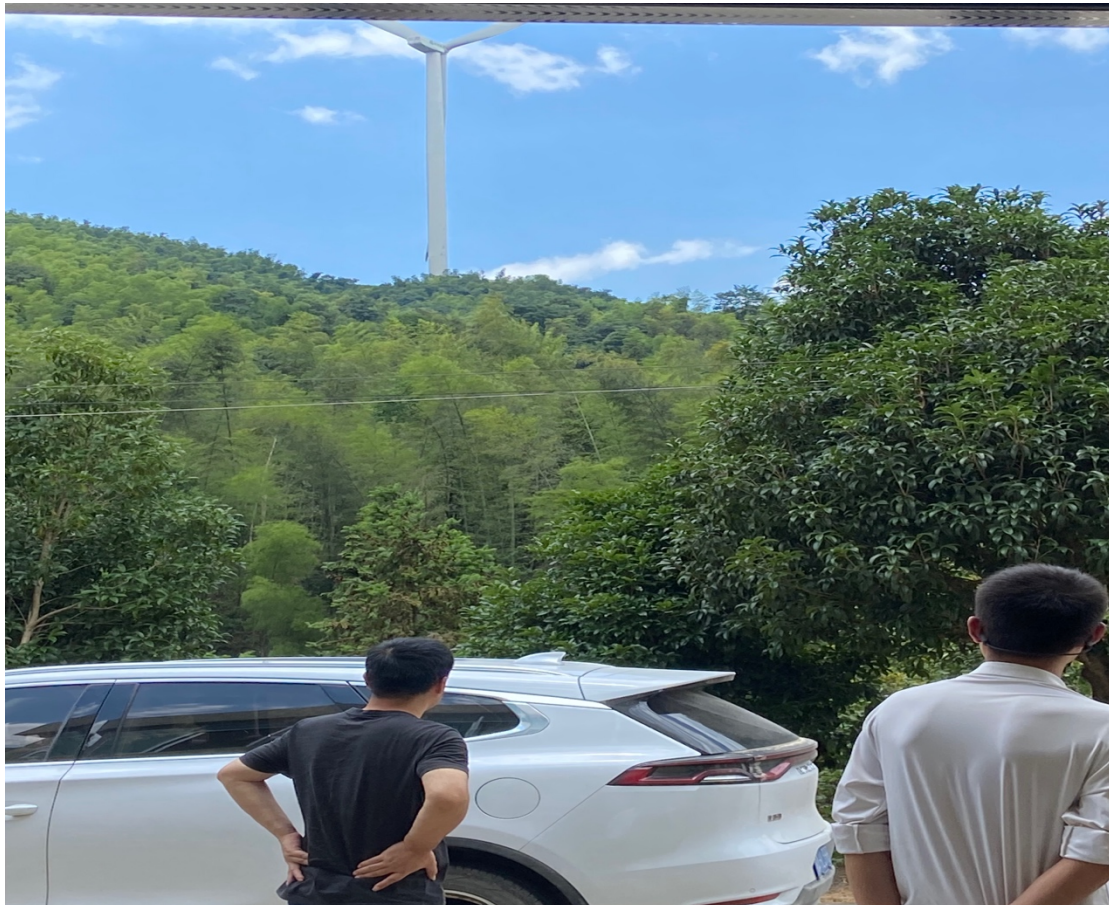
3、关于罗X泉家风机正对大门影响家居风水问题现场图

8、双风村居民罗 X 泉反映风机正对其大门，影响其家居风水；

顾问律师认为风机离该居民家直线距离，风机设置没有违法违规之处。该居民的该项诉求及没有事实和法律依据。

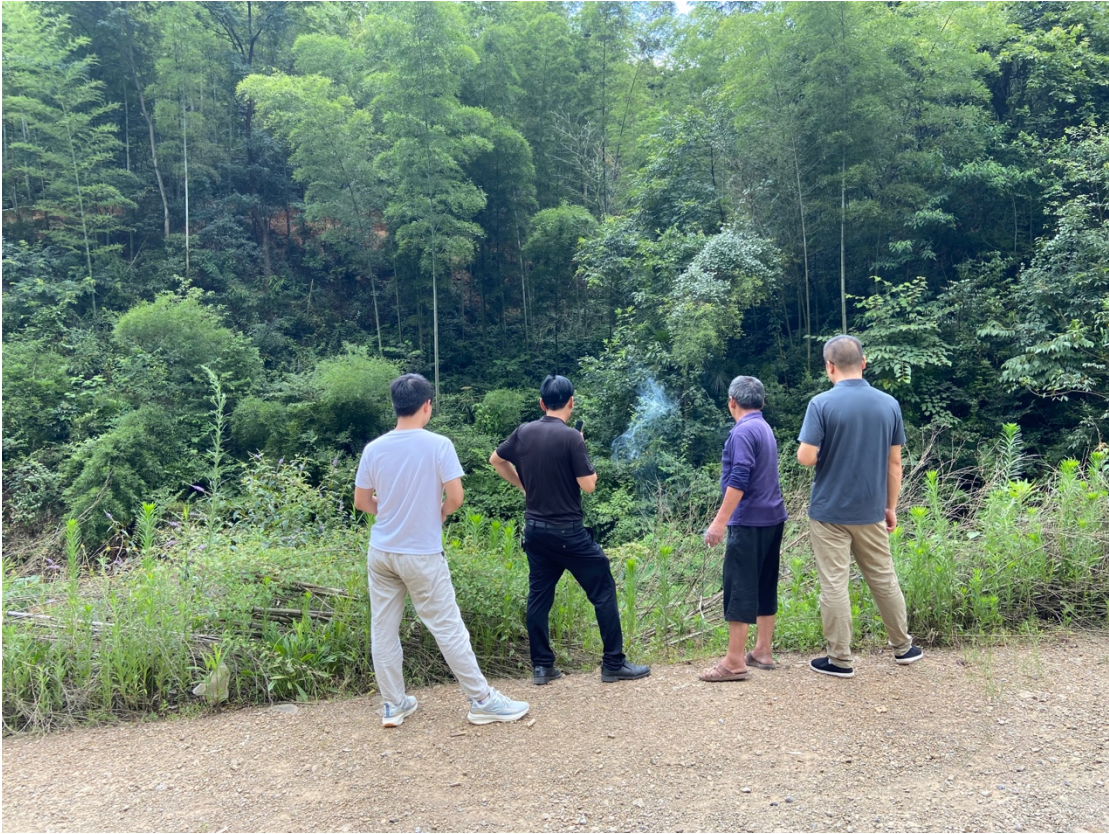
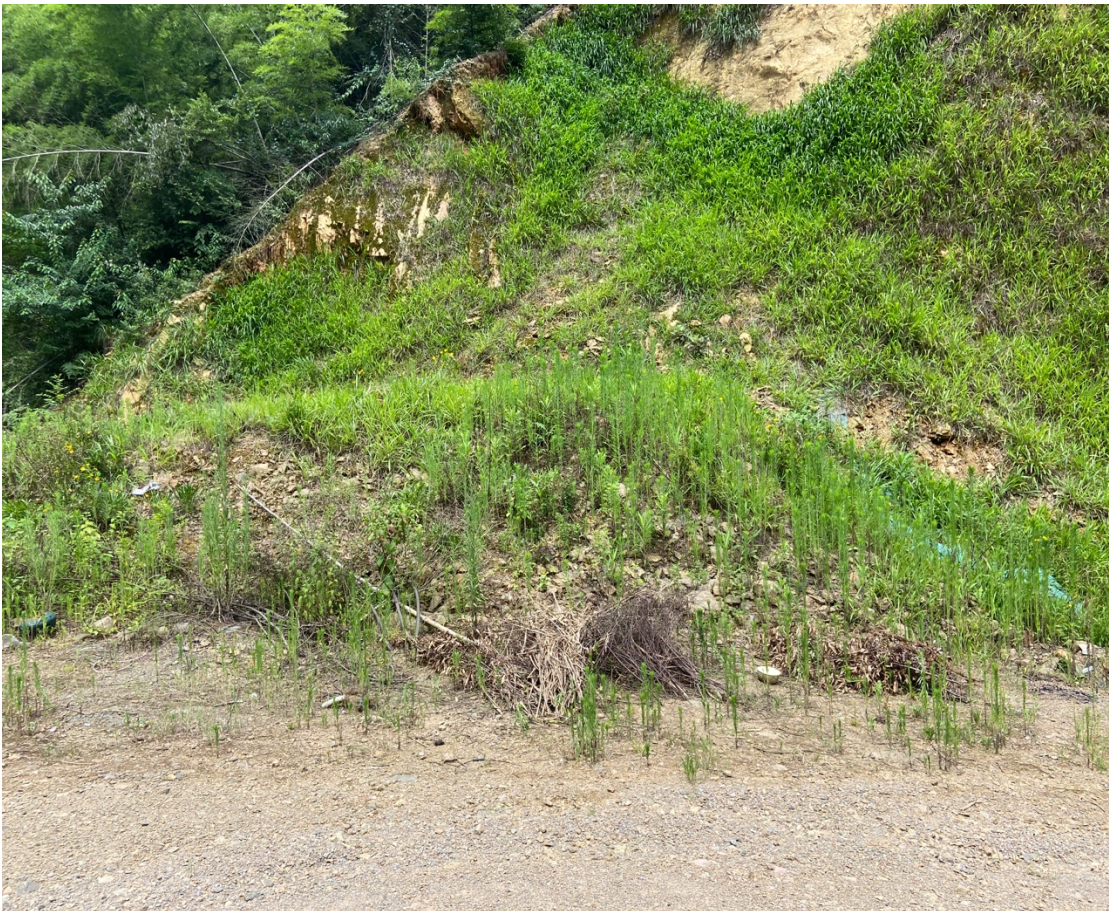
4、关于交叉路口因施工影响造成断头路现场图片

(1) 泥土流失到水库；(2) 交叉路口堵塞(林道)，修路时石头较多较大；(3) 噪声污染；(4) 饮用水浑浊；(5) 水沟涵洞堵塞。

顾问律师认为该项诉求合理，可委托施工单位进行修复施工。

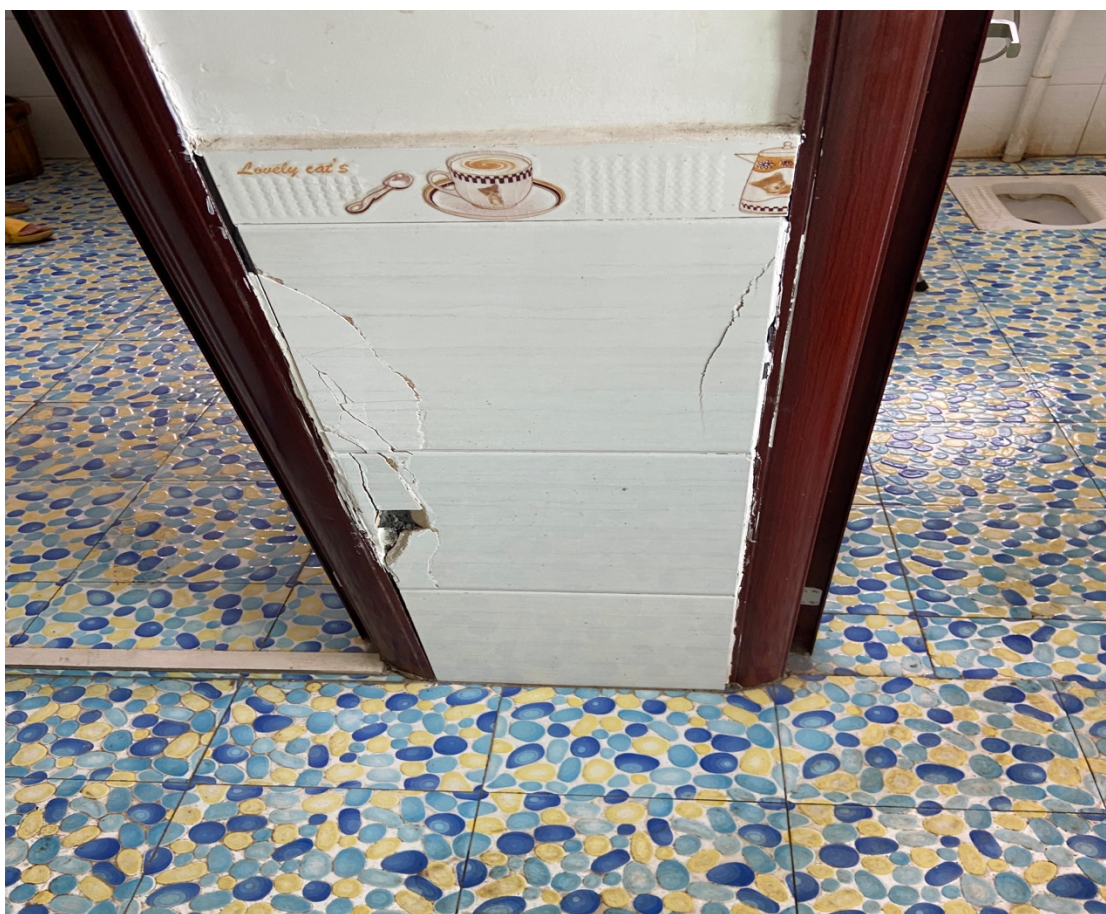
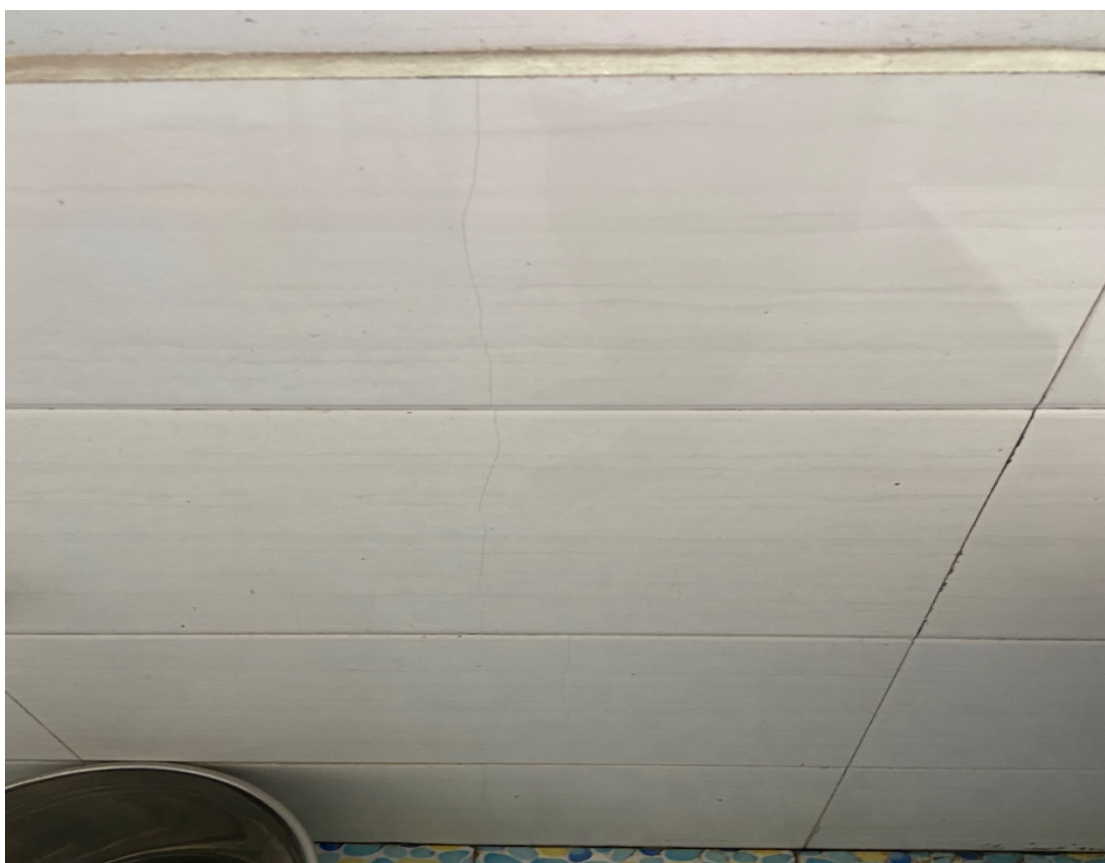
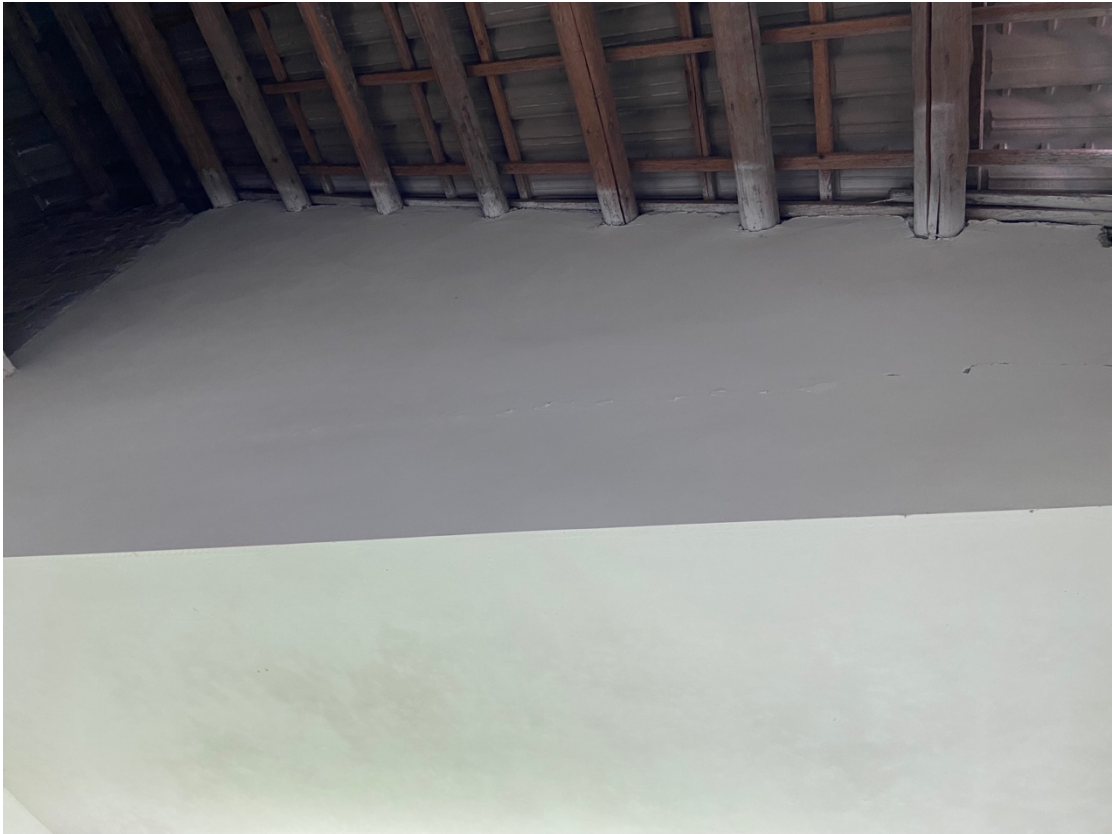
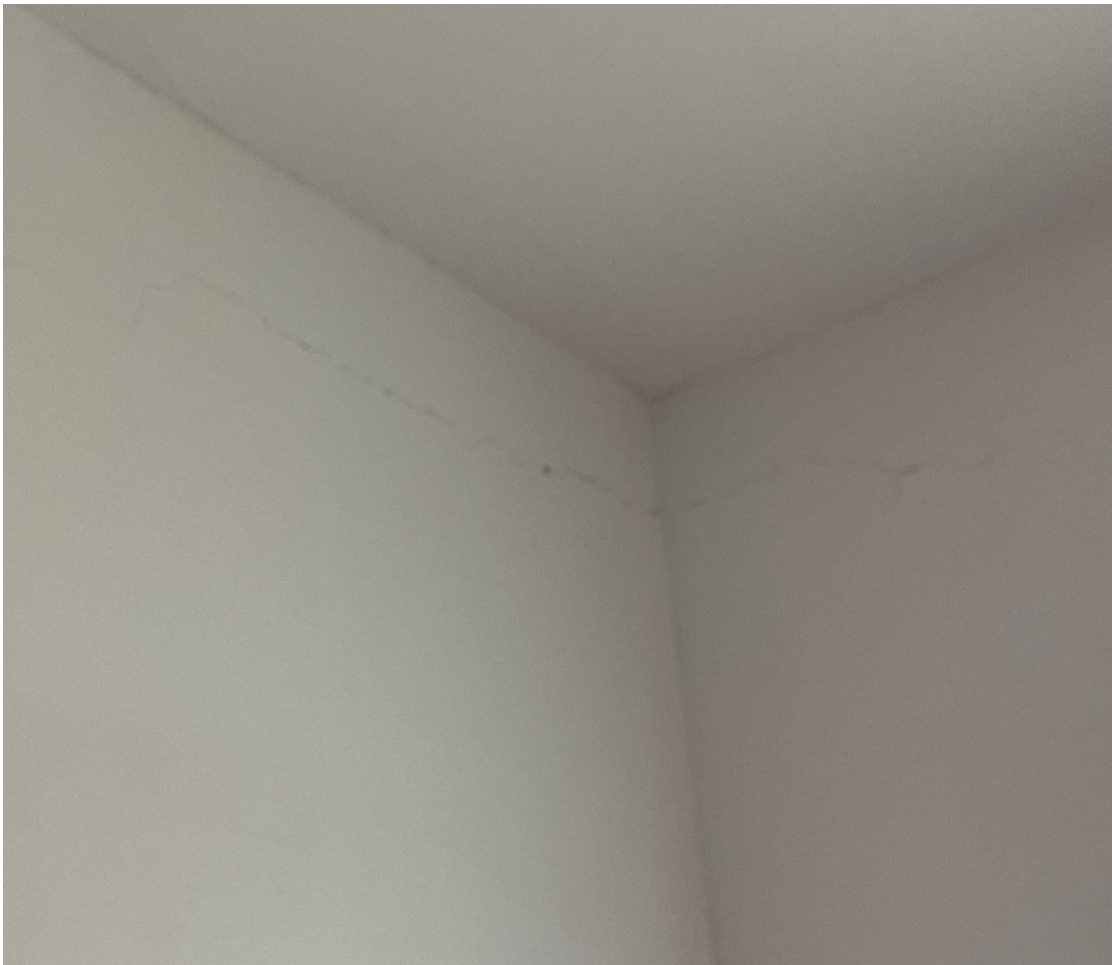
5、关于房屋地基下沉开裂的现场图

5、双风桥组居民胡 X 军、王 X 桃提出房屋沉降开裂、地基问

题，要求进行修复修复费用 12.4 万元。

项目公司介绍，根据项目公司的建议，该居民已委托了湖南 X 信力工程科技有限公司湘潭分公司 2023 年 2 月对其房屋进行了安全鉴定。鉴定结论主体结构安全，等级为 B 级，基本能满足安全使用要求。房屋受损状况为裂缝，其中门窗洞口裂缝成因为应力集中、结构受力薄弱位置易受材料干燥、温度应力、震动等影响；天花板预制板裂缝主要是由于该房屋天花板在使用期间受材料干缩、温度应力、震动等影响而产生分离开裂现象。处理建议为：1) 对存在裂缝的墙体进行修复处理；2) 加强日常检查和维护管理，如发现结构件产生过大裂缝、变形位移等不适于继续承载的损坏，应立即采取措施进行处理；3) 后续使用过程中，严谨超载使用，不得擅自改变该建筑物使用功能和目前的结构受力体系。4) 报告有效期 1 年，建议每年进行一次房屋安全鉴定。

从现场看，该房屋修建于两条道路交叉处的农田之中，屋内仅仅是墙壁处有细小裂缝。顾问律师认为，鉴定结论没有判定该房屋发生沉降或开裂，损坏状态描述为“裂缝”；也没有判定“震动”属于因风电场施工合风机组件运输行为所导致，故该居民提出的 12.4 万元索赔诉求没有事实依据。建议：1) 由项目公司补偿其鉴定费用 4000 元；2) 2024 年再委托鉴定机构对该房屋进行复检一次。

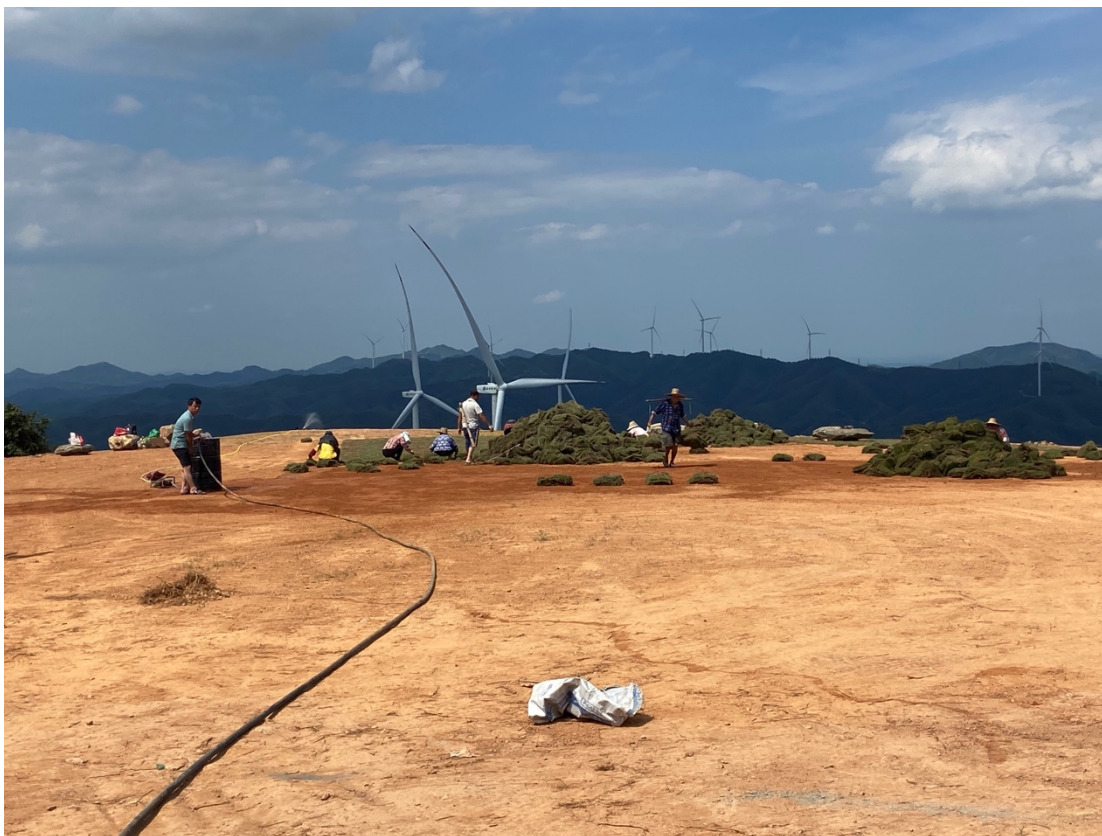
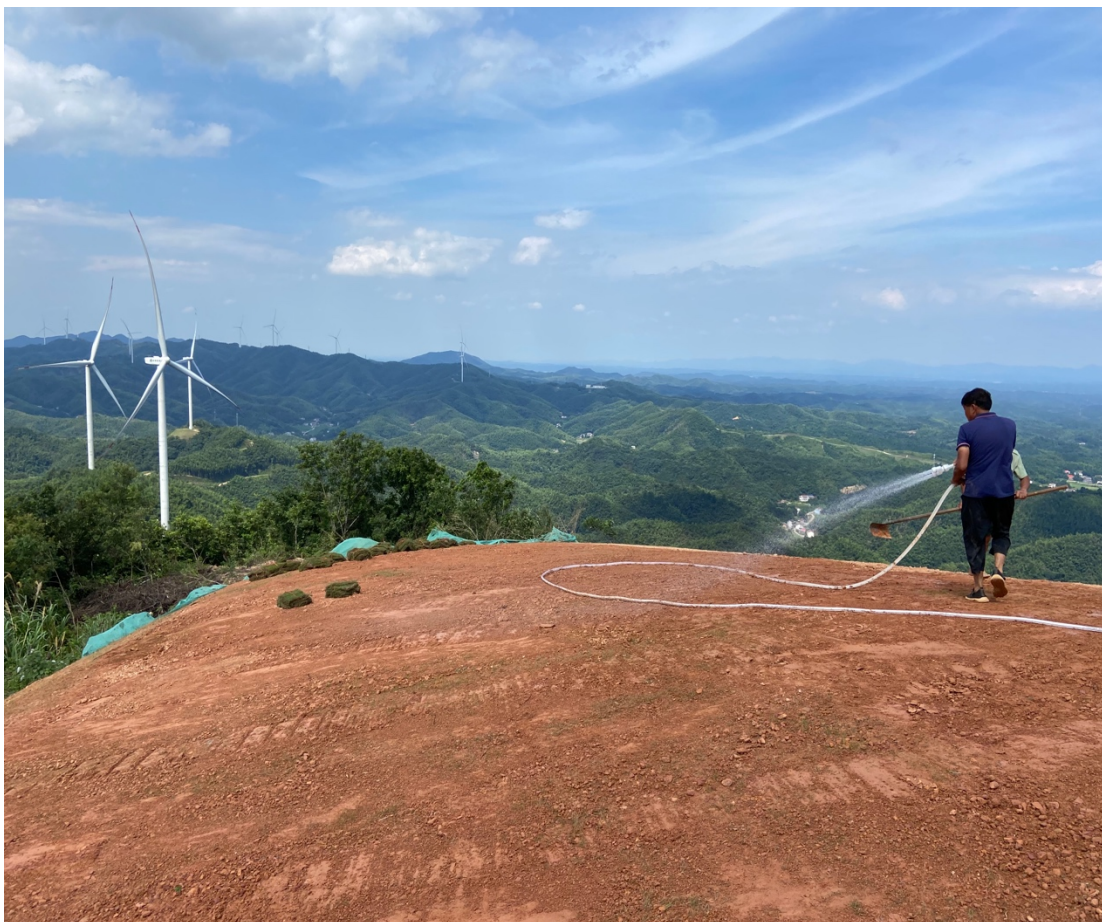
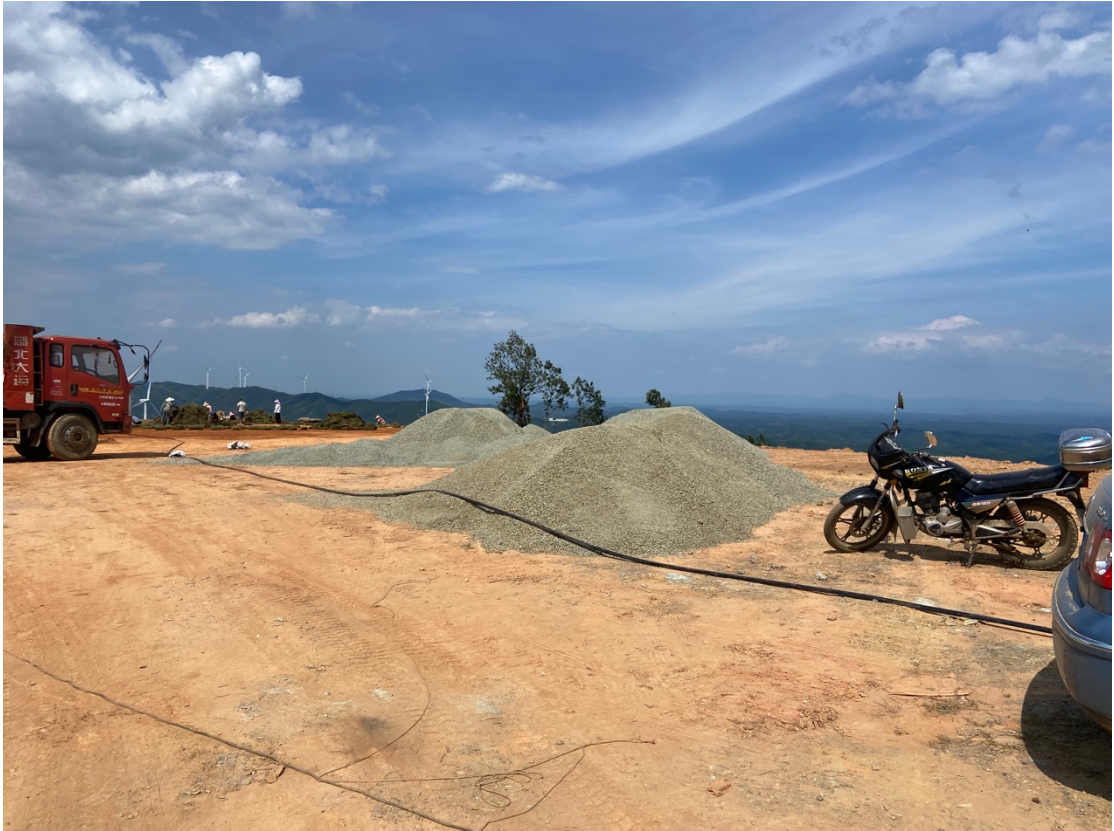
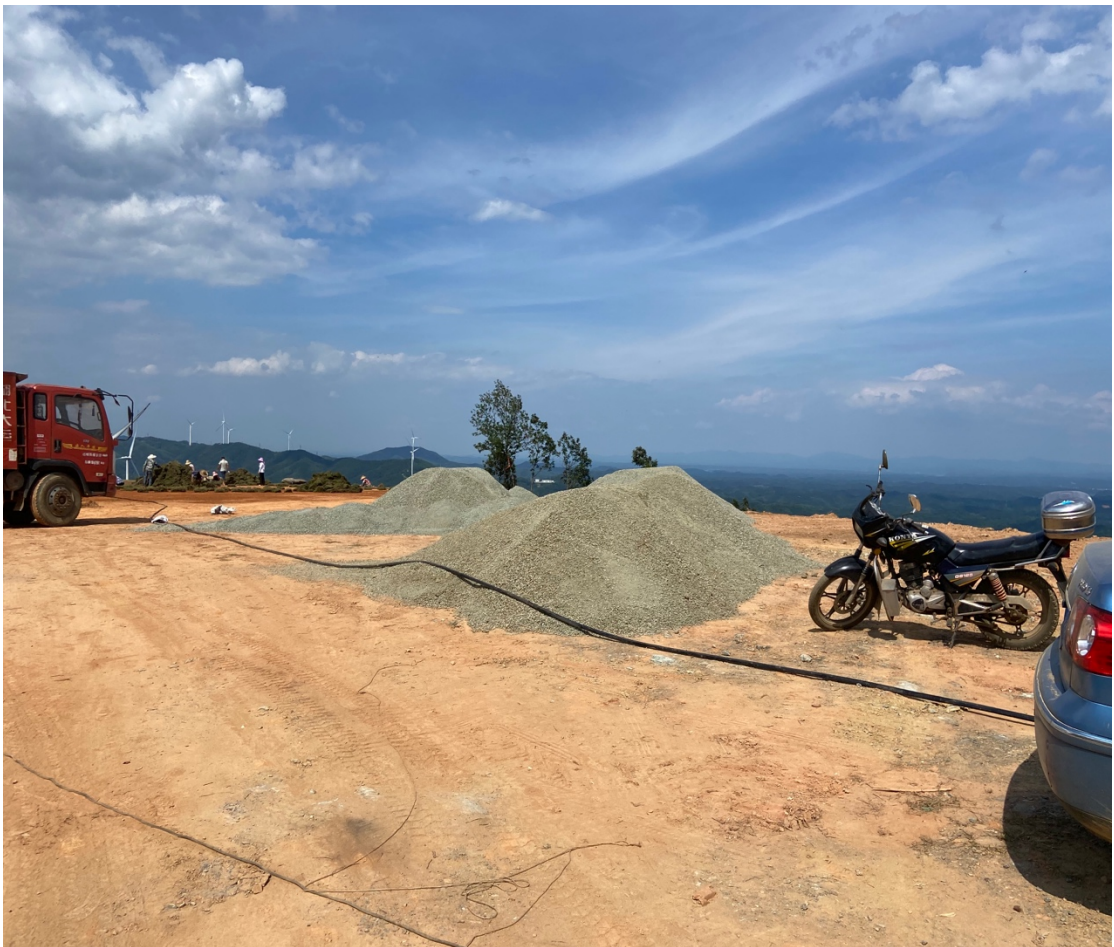
6、关于天某山滑翔基地的现场图片

2、双风村书记在辉煌风电场场区范围内天某山开展烧烤露营及滑翔伞项目，辉煌风电场已向湘 X 县安监局、茶 X 寺镇政府等单位报告要求予以制止，目前相关部门已明确表态该项目立项不会被通过。

对于未经批准在风电场范围内开展设置露营、滑翔伞旅游项目，增加设置警示标志，并继续向主管部门报告请求予以制止。
